KÖSTER Crisin 76

Vodoravna barijera za zaustavljanje kapilarne vlage

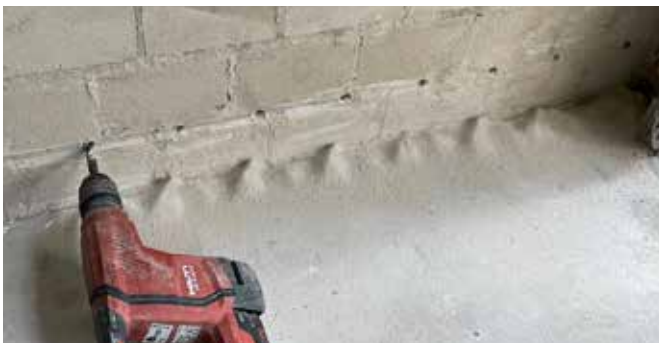
Horizontalno bušenje u spoju -fuga

- Može se nanositi na perforiranu ciglu i napuknute ili šuplje zidove bez prethodnog ispunjavanja šupljina
- Nisu potrebne naknadne injekcije
- Jednokratna instalacija, uspjeh zajamčen
- Jednostavna montaža, horizontalno bušenje
- Boce i kutni nosači za višekratnu upotrebu

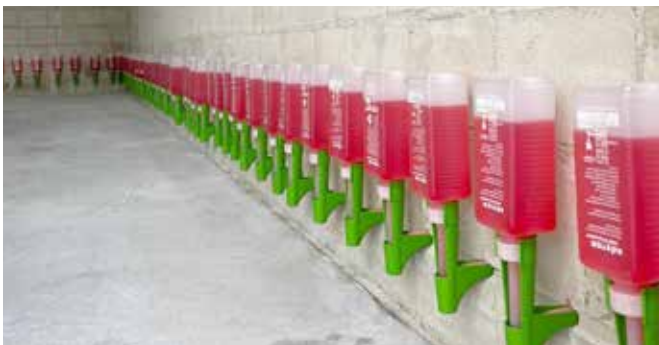
Ugradnja vodoravne barijere

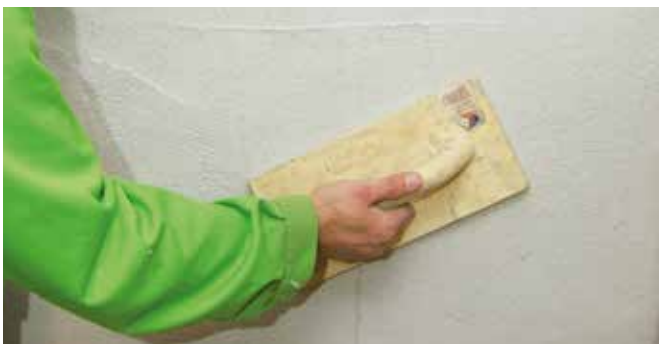
Difuzijske otvorene KÖSTER sanacijske žbuke

Sustav za sanaciju zidova zajedno s KÖSTER Sanacijskim žbukama

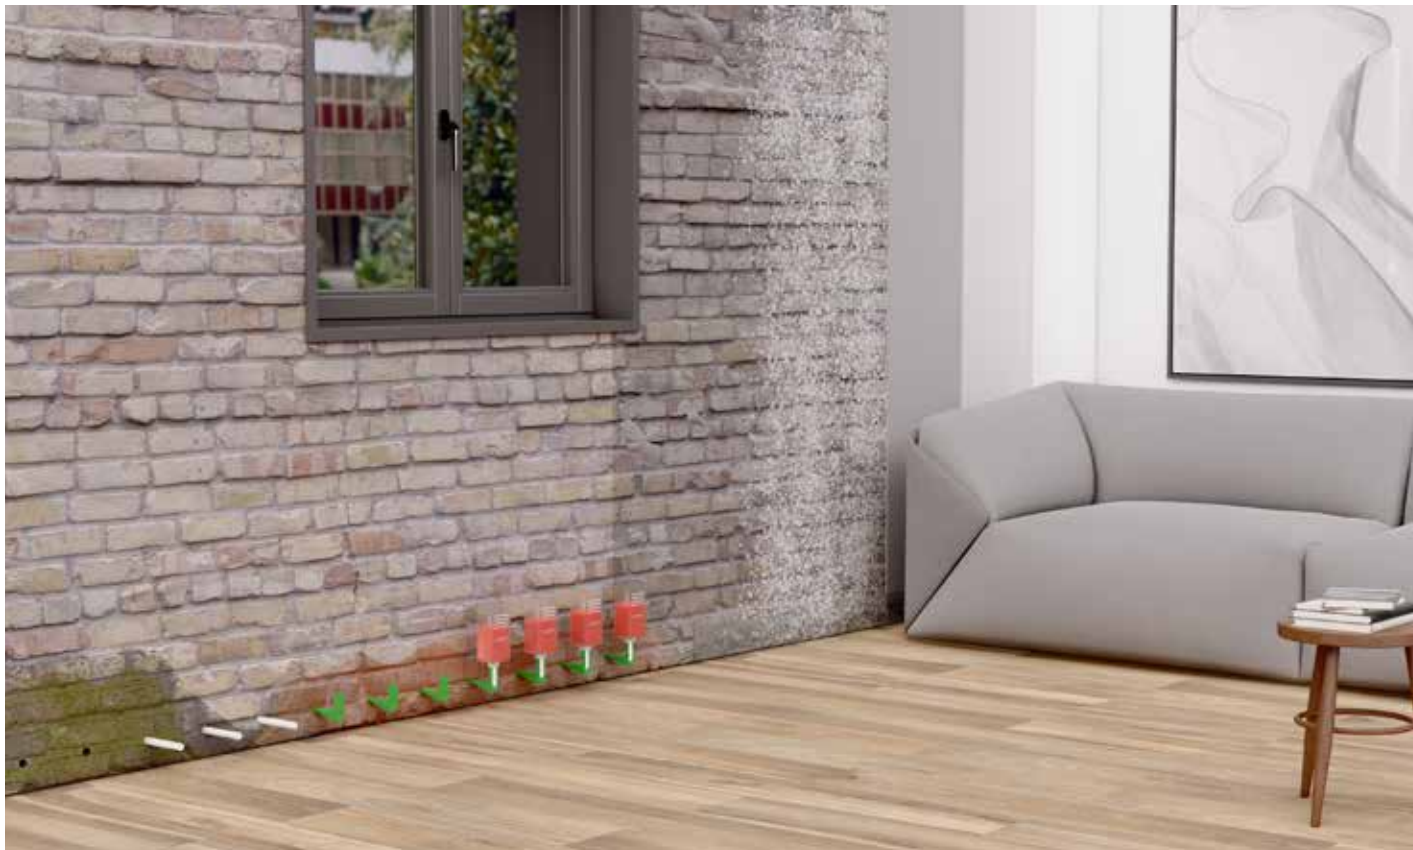
KÖSTER Crisin 76
Sintetička smola vrlo niske viskoznosti za hidroizolaciju protiv dizanja vlage (kapilarne vlage).

KÖSTER Kutni nosač
Plastični kut za montažu horizontalnih barijera bez pritiska i uz uštedu materijala.

KÖSTER Kapilarni štapić
KÖSTER Kapilarni štapić Ispušta tekućinu za injektiranje ravnomjerno i izravno u zid.
